Európa Súlyos Vonatbalesetei: A Leggyakoribb Kiváltó Okok

Absztrakt: A vasút a tömegközlekedési eszközök egyik legkedveltebb és legbiztonságosabb formája. Balesetek és katasztrófák azonban a tudatos odafigyelés és a szabályok betartása mellett is előfordulnak. Rendkívül nehéz felkészülni olyan eseményekre, melyeket több probléma együttes hatása eredményez. Tanulmányunk a szakirodalmi források és az európai baleseti statisztikák elemzésével keresi a leggyakrabban előforduló hibákat, és kiváltó okokat, melyek a legtöbb súlyos következményhez vezettek. Az eredmények beépíthetők a hazai és nemzetközi közlekedési infrastruktúra fejlesztési terveibe és a jelenlegi rendszerébe az esetleges hibák és a hasonló esetek kiküszöbölésének érdekében.

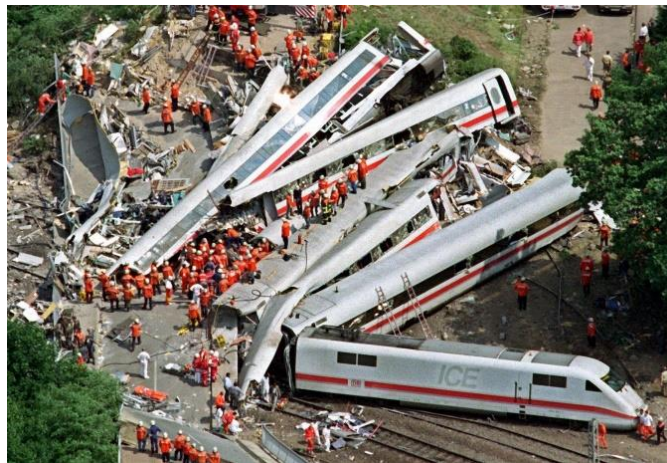
Kép 1

Baleset a Hannover–Hamburg nagysebességű vasútvonalon (Eschede, 1998) Forrás: Ruhr Nachrichten, www.ruhrnachrichten.de

A világ számos pontján történnek kivételes esetek, például a 2004-es Japán földrengés hatására kisiklott nagysebességű vonatszerelvény. A legendás pontossággal és megbízhatósággal közlekedő Sinkanszen expressz vonalai földrengés- és tájfunbiztosan lettek kiépítve, a szenzorok veszély esetén leállítják a teljes vasúti forgalmat, azonban egy 200 km/h sebességgel haladó szerelvényt így is túl váratlanul érte a természeti hatás, melynek hatására kisiklott. A Sinkanszen a világ legbiztonságosabb vasúti rendszerei közé tartozik, működésének történetében nem történt még emberi áldozattal járó szerencsétlenség (Abonyiné et al, 2011) 2002-ben az egyiptomi vonattűzben 343 ember vesztette életét a tűzjelző berendezések hiányában. A mozdonyvezető nem észlelte a tűz kitörését, így kilométereken keresztül haladt tovább a lángoló vonat (Spignesi, 2004). 1998-ban, Németországban az eschedei vasúti tragédiában 101 ember vesztette életét, és 88 súlyosan megsérült, mikor a Hamburgba tartó gyorsvonat 200 km/h sebességgel kisiklott, és neki-csapódott egy közúti betonhídnak. A baleset okai az Intercity első kocsijának az egyik eltört kerekéhez, és annak szétszóródott darabjaihoz vezethetők vissza.

Az acélabroncsok a gyári szabványtól eltérően vékonyabb anyagból készültek a költségkímélés miatt. Fontos megállapítás, hogy a balesetet megelőzően összesen három egymástól független mérés jelezte, hogy hiba van a kerékkal (ütődés, gumiborítás magassága), ami a fedélzeti diagnosztikai rendszerbe is bekerült, ennek ellenére a csere mégsem történt meg (Esslinger et al, 2004).
